Beobachtung von Lachssmolts an Fischabstiegsanlagen unterschiedlichen Bautyps in Baden-Württemberg

Klaus Blasel, Büro für Fischereibiologie & Ökologie

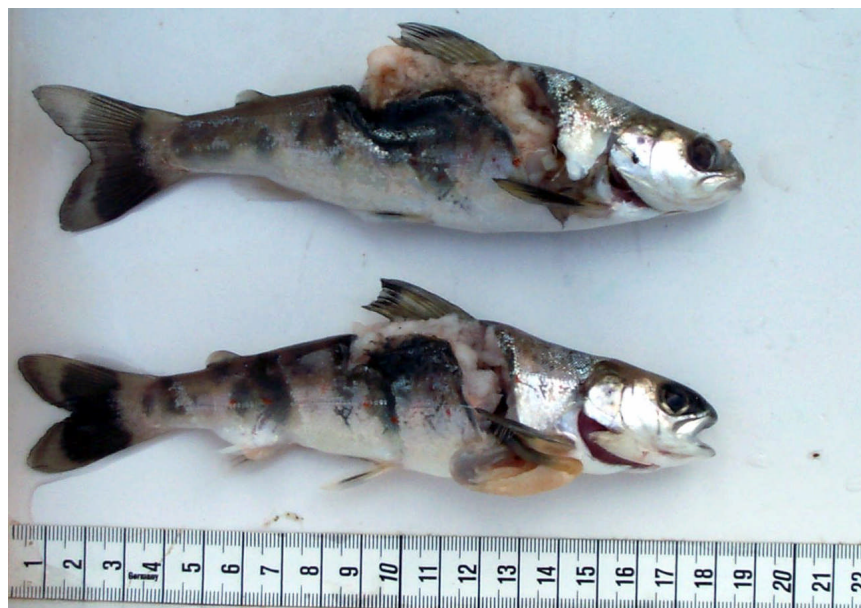
Abbildung 1: Letal geschädigte Lachssmolts nach einer Turbinenpassage
(Foto: Dr. J. Schneider, BFS Frankfurt)

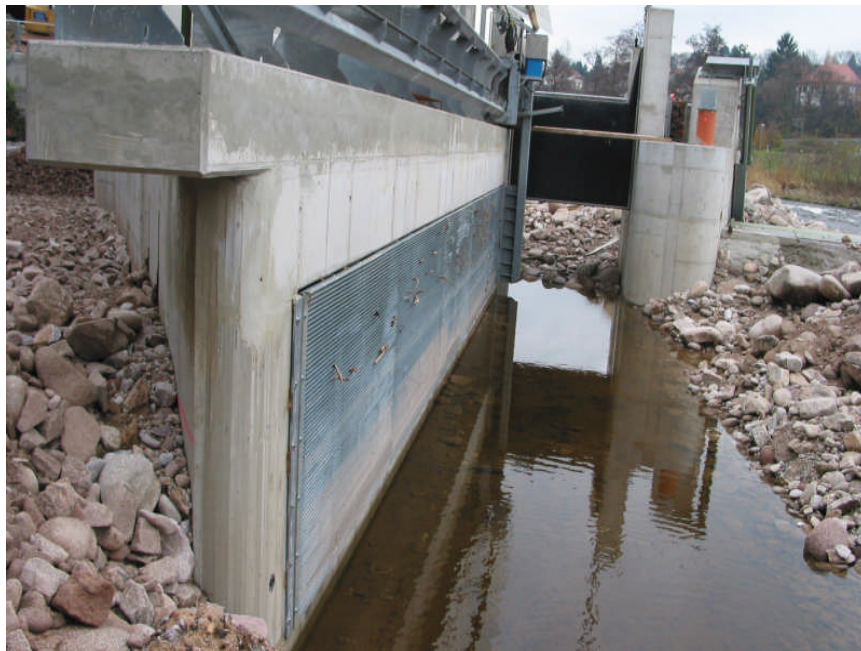
Abbildung 5: Anlage „Klingelmühle“ in der Bauphase, Blickrichtung gewässerabwärts: schräg angeordneter Horizontalrechen mit Bypassöffnung im spitzen Winkel;

Bei schräg zur Hauptströmung ausgerichteten Rechen (Winkel $\beta < 90^\circ$; vgl. Abbildung 5) bewegten sich die Smolts flussabwärts entlang der Rechenfläche in Richtung des im spitzen Winkel angeordneten Bypasses. Der Mechanismus dieser Verhaltensbarriere wurde bereits bei PAVLOV (1989) beschrieben.

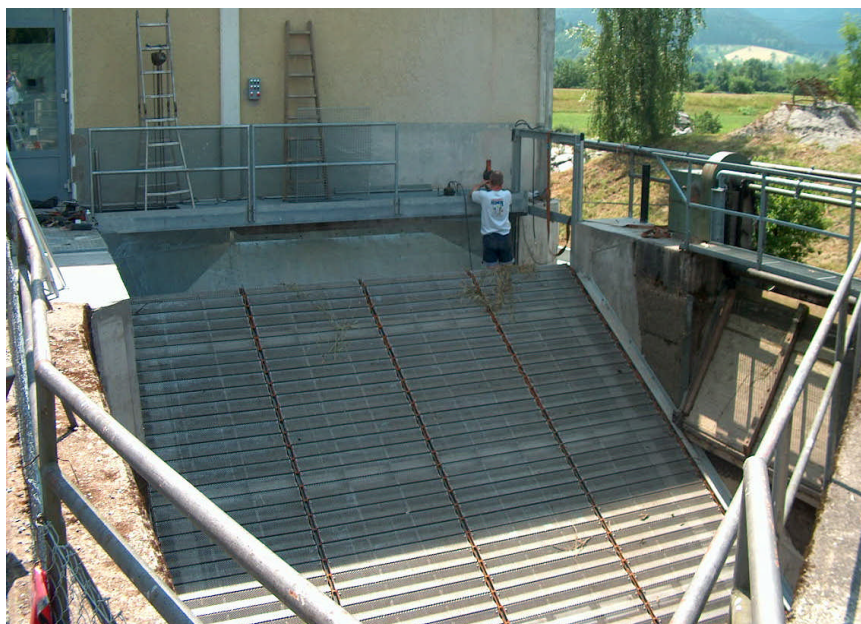
Abbildung 6: Anlage „Steinach CR“ in der Bauphase: rechteckig zur Fließrichtung angeordneter Lochblechrechen mit flacher Neigung, seitliche Bypassöffnung noch nicht installiert;

Hinsichtlich der Rechenneigung wurden Winkel zwischen 30° und 80° zur Sohle bei senkrechter Anströmung untersucht (Abbildung 6). Der für andere Fischarten vermutete Leiteffekt flach geneigter Rechen in Richtung zur Oberfläche war bei den untersuchten Lachssmolts nicht feststellbar, da sich diese generell im oberen Bereich der durchströmten Rechenfläche aufhielten.

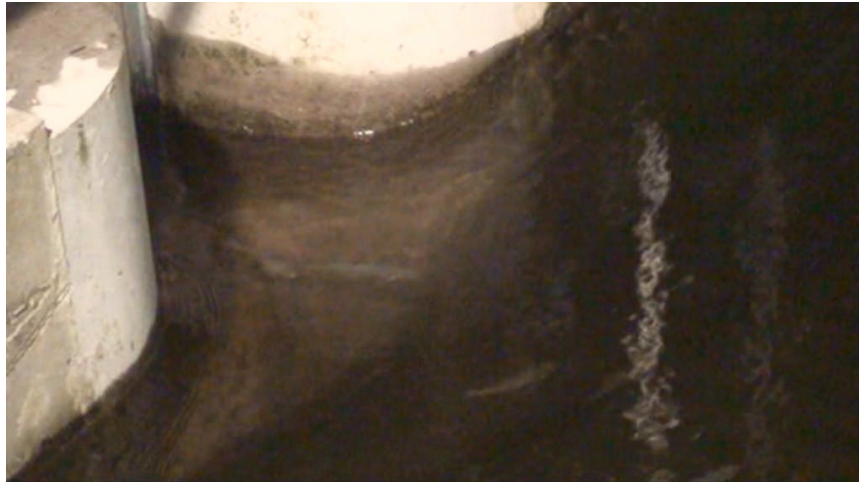
Abbildung 7: Lachssmolts beim „Test“ des Strömungsverlaufs am trichterförmigen Bypasseinstieg (links im Bild) (Beispiel „Steinach CR“)

Abstiegswillige Lachse hielten sich zum Teil längere Zeit (bis zu mehreren Stunden) im Bereich der sich ändernden Strömung am Bypasseingang auf. Sie wagten sich dabei nur allmählich und zögerlich in Bereiche stärkerer Strömung vor (Abbildung 7). An Kanten (z.B.

Schütz) mit abgelöstem Überfallstrahl wurde besonders intensiv „getestet“. Im Anschluss an diese Annäherungsphase, die im kürzesten Fall ca. 15 Minuten dauerte, stiegen die Smolts in den Bypass ein. Sobald ein Smolt aus einer Gruppe den Einstieg passierte, folgten die anderen Tiere der Gruppe kurz darauf nach.

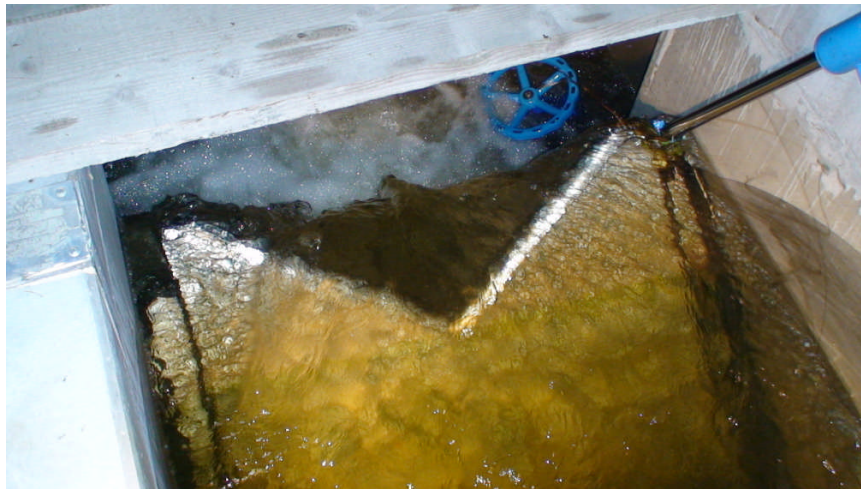
Abbildung 9: Starke und abrupte Zunahme der Fließgeschwindigkeit in der V-förmigen Kerbe (Bündelung des Wasserstrahls, die Fließgeschwindigkeit nimmt auf einer Strecke von ca. 0,8 m um über 1,5 m/s zu)

Um einen günstigen Abstieg im Bypass zu ermöglichen müssen Bypässe mit einer ausreichenden Wassertiefe, glatten Oberflächen und großen Kurvenradien ausgeführt werden. Auch an ggf. vorhandenen Engstellen muss ein nur allmählich beschleunigter Wasserstrom gewährleistet werden. Besser ist es, solche Zwangsstellen generell zu vermeiden.

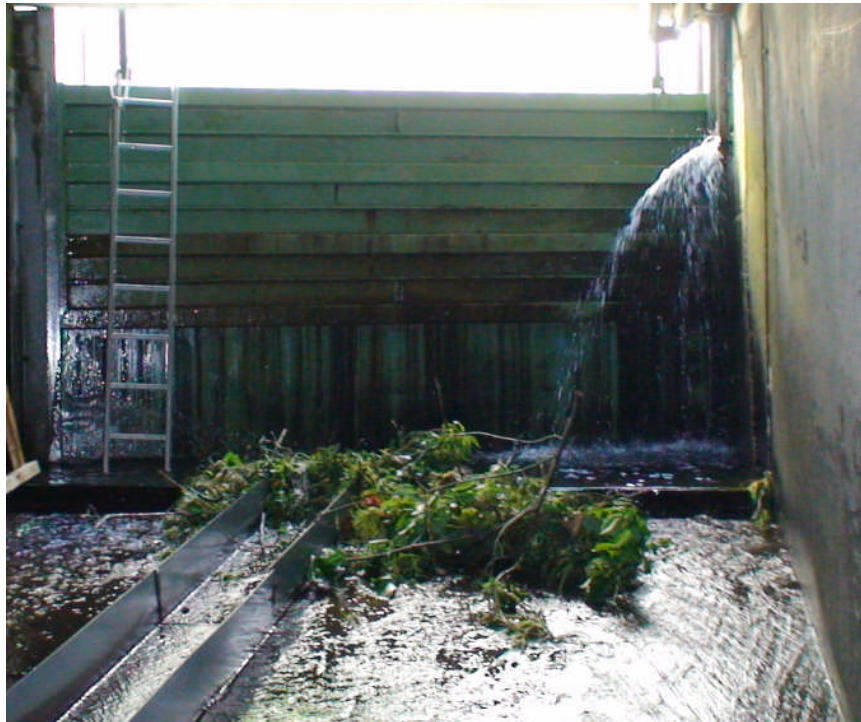
Eine schadfreie Rückführung der Fische ins Unterwasser war in allen Fällen gegeben, sofern ausreichende Wassertiefen gegeben waren und keine Verlegungen durch Gehölzsammlungen vorkamen (vergleiche Abbildung 10). Gemäß den Vorgaben aus DWA (2005) können Abstürze schadlos überwunden werden, deren Wassertiefe ein Viertel der Fallhöhe, mindestens aber 0,9 m Wassertiefe beträgt. An den untersuchten Anlagen, an denen diese Vorgaben eingehalten waren, wurden keine Schädigungen festgestellt.

Abbildung 10: Eine mit Geäst verlegte Abstiegsrinne verhindert die schadhlose Rückführung von Fischen in das Unterwasser

Eine kontinuierliche Wasserdotation ist unabdingbare Voraussetzung für die Funktionstüchtigkeit des Bypasses. Stauklappen, abgelöste Überfallstrahlen, geringe Dotationen, starke Änderungen der Fließgeschwindigkeit, raue Oberflächen oder Einbauten im Bypass erfordern Anpassungen in einzelnen Funktionsteilen. An den Standorten müssen in regelmäßigen Intervallen Reinigungen des Bypasses zur Verhinderung des Verlegens mit Getreibsel durchgeführt werden.

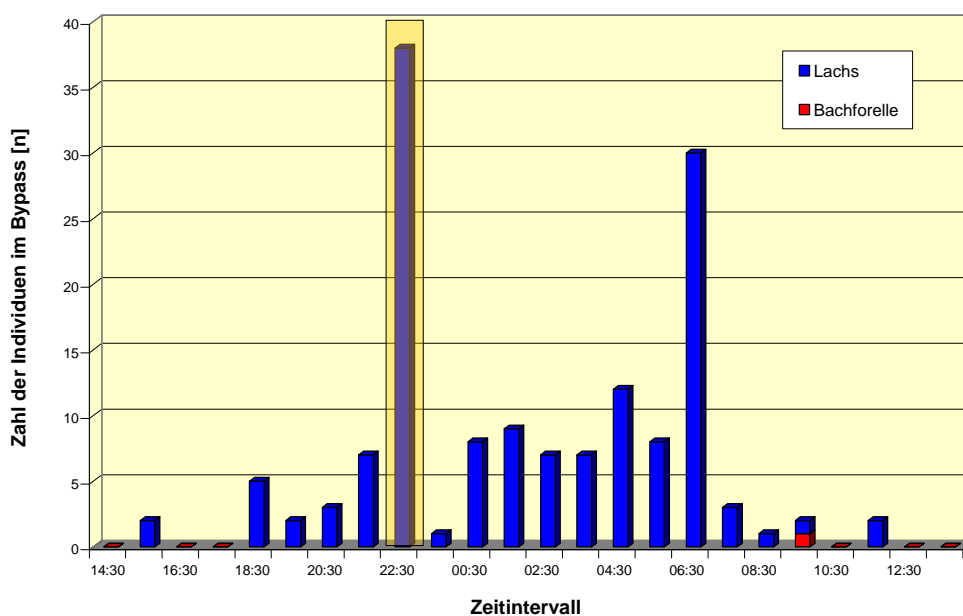
Tagsüber stiegen nur einzelne Tiere über den Bypass ab. Die Abstiege erfolgten hauptsächlich ab der Abenddämmerung über die Nacht. Die höchste Abstiegsfrequenz wurde in der Morgendämmerung registriert. Durch Licht (Halogenstrahler zur Beleuchtung des Bypass-einstiegs) konnte paradoxerweise in der Nacht die Abstiegsaktivität von Smolts erhöht werden (Abbildung 11, Zeitintervall „22:30“, Folgesseite).

Abbildung 11: Abstiegsfrequenz im Tagesverlauf (Beispiel „Steinach CR“).
Im Zeitintervall „22:30“ wurde der Bypasseinstieg beleuchtet (gelber Kasten)
